铜陵铜冠黄狮涝金矿有限责任公司

尾矿库污染治理项目

# 水土保持监测总结报告

2021 年 7 月

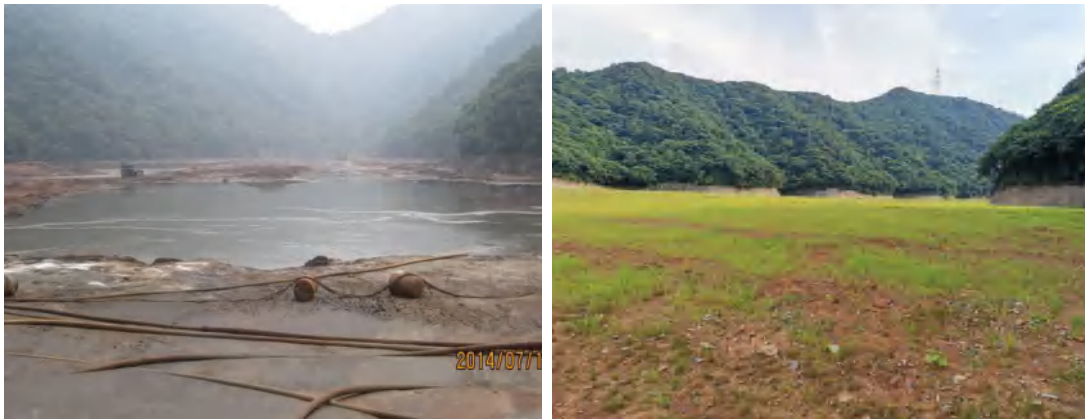
图 1.1-1 尾矿滩面平整前后对比

尾矿滩面占地面积约  $6.10\text{hm}^2$ ，自坝前向库尾方向倾斜。尾矿库闭库前进行了尾砂回采综合利用，因此库内滩面存在取砂后的采坑，采坑深度  $2\sim 3\text{m}$  不等，库内滩面不平整；且库内尾砂整体较细，水位埋深较浅，尾砂表面积水，不能满足大型工程机械通行。因此主体设计将整个滩面分成三块不同坡向的区域，即坝前  $70\text{m}$  区域（简称①区），占地面积约  $1.30\text{hm}^2$ ； $70\text{m}\sim 200\text{m}$  之间区域（简称②区）占地面积约为  $2.10\text{hm}^2$ ； $200\text{m}\sim$  库尾末梢（简称③区）占地面积约为  $2.70\text{hm}^2$ 。后期即按照这三块区域进行滩面平整、覆土工程。

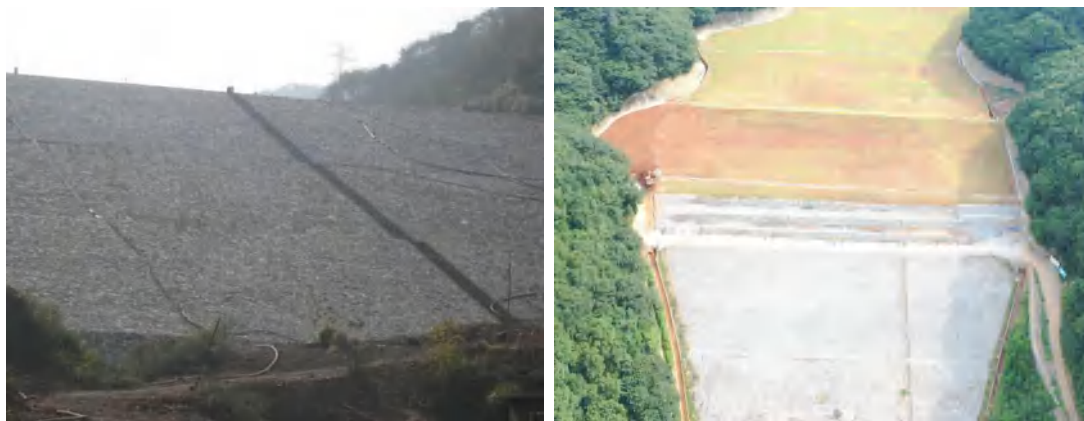
图 1.1-2 尾矿坝修整前后对比

尾矿坝总坝高为  $46.80\text{m}$ ，坝顶宽约  $154\text{m}$ ，下游坡平均坡比为  $1:2.50$ ，由此计算出坝体地面投影面积约为  $0.90\text{hm}^2$ 。坝面及坝顶采取干砌块石护坡，坝体为均质土坝。本项目在两侧坝肩设置了截水沟，坝面上设有纵向排水沟，通向两侧坝肩截水沟。
