铜陵铜冠黄狮涝金矿有限责任公司

尾矿库污染治理项目

# 水土保持监测总结报告

2021 年 7 月

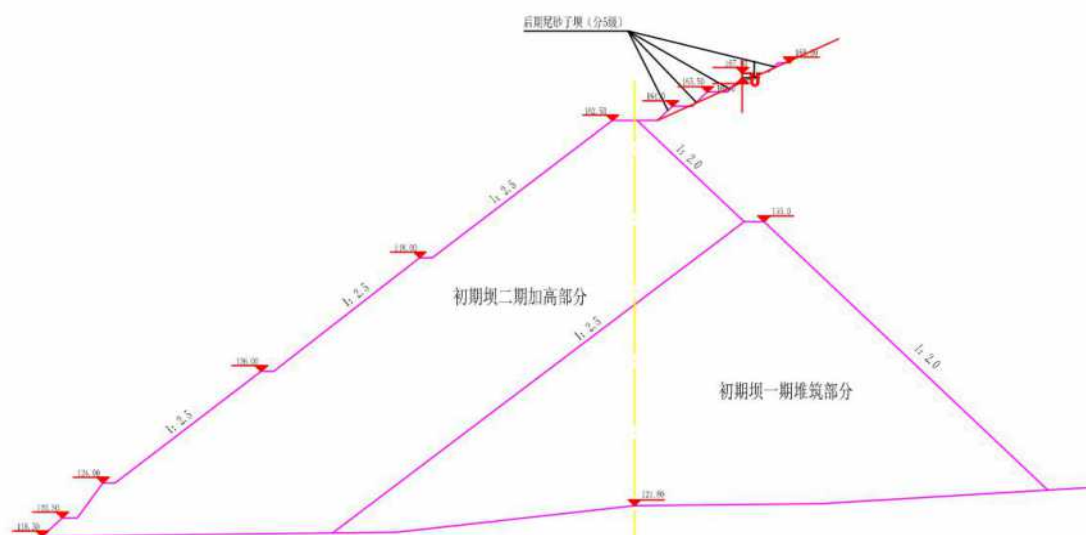
图 1.1-5 坝体竖向布置图

尾矿库现状总坝高为 46.80m，坝顶标高为 168.60m。坝体在过往历史间共进行过 2 次堆筑，一期堆筑至标高 155.00m 处，下游坡平均坡比约 1:2.50；二期堆筑至标高 162.50m 处，下游坡平均坡比约 1:2.50。坝体之上又堆筑 5 级子坝，坝顶标高为 168.60m，子坝外坡面及坝顶采用干砌块石护砌，子坝下游坡平均坡比约 1:5.00。

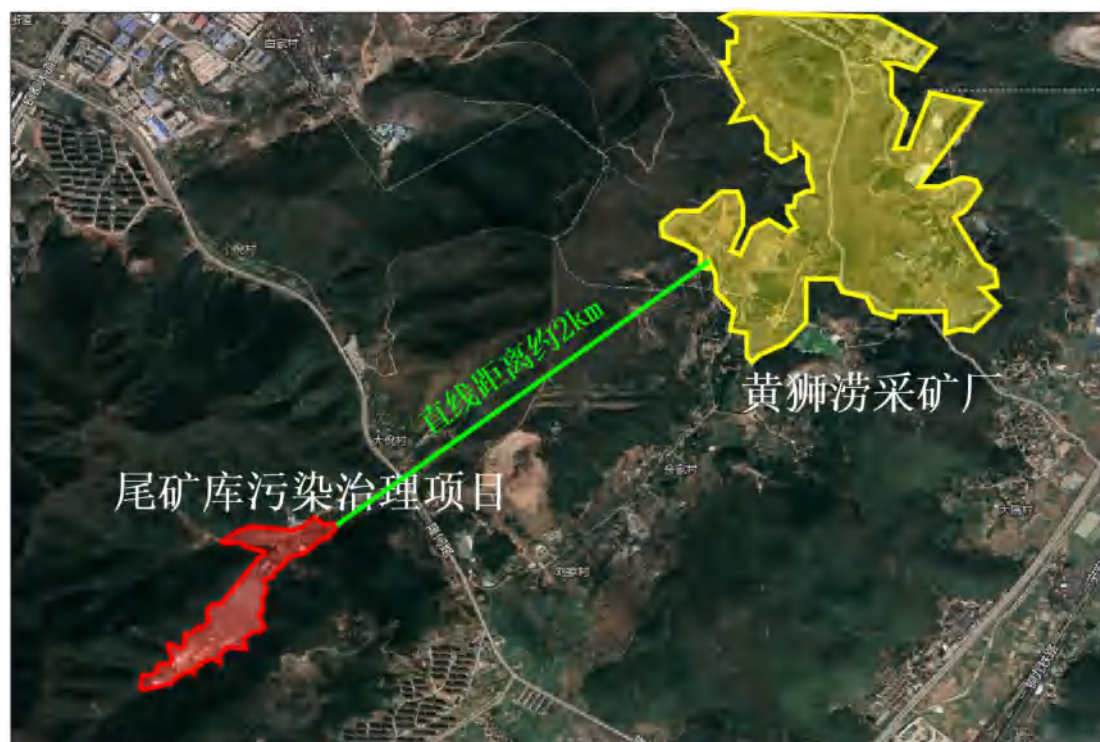
图 3.2-1 黄狮涝采煤矿运距示意图

位于铜陵市南约 5 公里处，西北与铜官山铜矿相邻，东北与天马山金矿接壤，行政区划属铜陵市大通镇金华村。矿区中心位坐标为东经  $117^{\circ}49'27''$ ，北纬  $30^{\circ}54'05''$ ，原先是本项目的采矿选矿区，2015 年该矿区已关停不再开采，位于本项目东北侧，直线距离仅 2.20km，工程利用该地块土方约 1.05 万  $\text{m}^3$ ，用于库区滩面的平整。

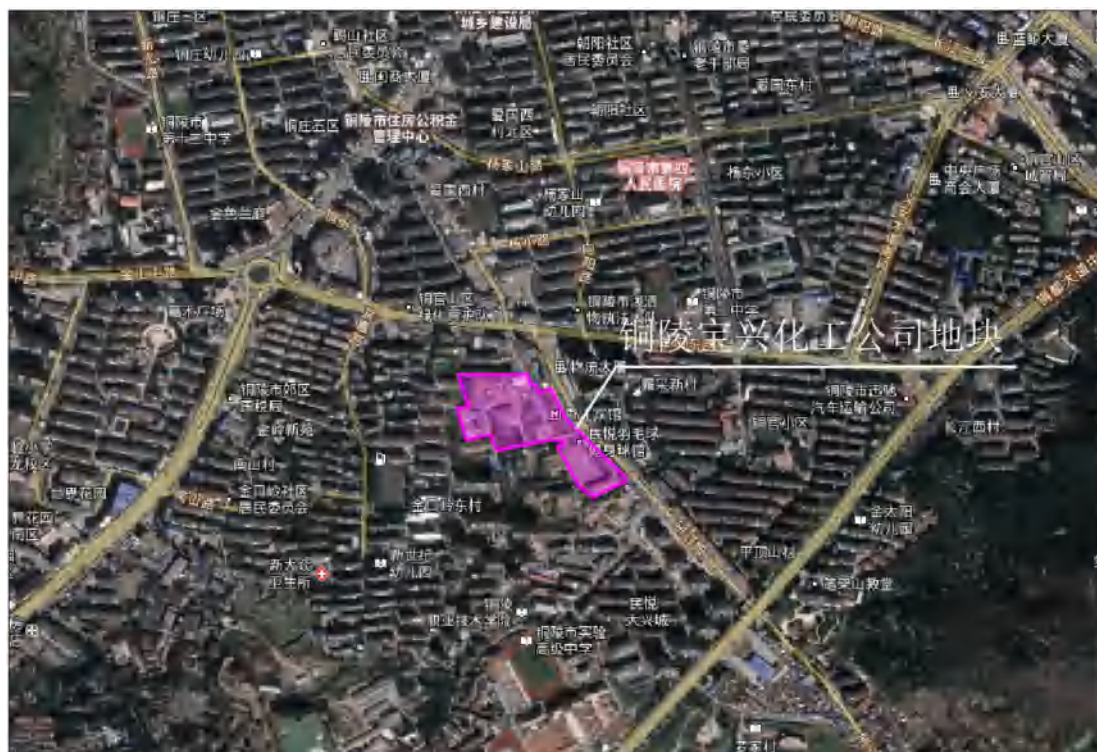
图 3.2-2 铜陵宝兴化工公司地块示意图

铜陵市宝兴化工有限责任公司位于铜官区宝山路，因产业结构调整该公司需要关闭。根据 2019 年 5 月召开的“铜陵宝兴化工公司地块场地污染治理修复技术方案”评审会议结论，将该地块修复后的部分土方转移至本项目进行填埋，转移土方量约为 6.45 万  $\text{m}^3$ ，用于库内滩面的平整。
